## 庵原川石倉カゴ設置調査見学報告書

実施日 2023年3月28日（火）  
実施場所 静岡県静岡市 庵原川および興津川  
著者 帝京科学大学 水圏同好会 國定 怜哉

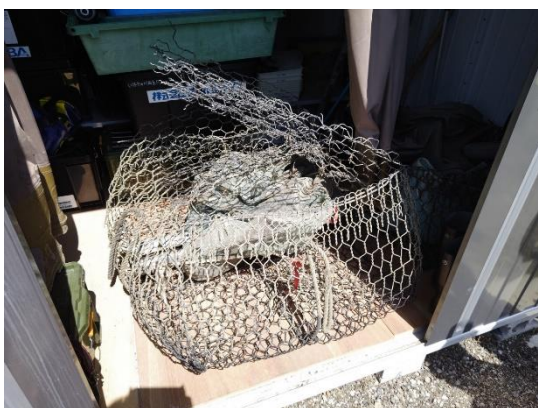
現在、ニホンウナギは資源の減少や乱獲により絶滅危惧 1B に指定されている。河川工事などで生息環境の現象、悪化を改善するべく全国に設置されたのが「石倉カゴ」である。石倉カゴは川に石を積んでウナギを獲る伝統漁法である石倉漁とカゴに碎石を詰めて河川の護岸などに利用する伝統土木工法を組み合わせ開発された。

ウナギは自分の体に合った大きさ(太さ)の隙間を好む傾向があり、大きく減少してしまったウナギの棲み処を保護するという意味でも有効である。伝統の蛇カゴ工法の通り竹の蛇カゴを使用していたが、耐久性の問題で金属蛇カゴに材質を変更した。その結果、金属製のものは水中で錆びて時間がたつと崩壊してしまう事態が頻発した。その後、1970 年に開発されたモノフィラメント製繊維を使用した

カゴに改良したことで数十年の使用を可能とする耐久性を獲得し、長期間ウナギだけに留まらずその他の生物の棲み処となるとして現在まで利用されている。

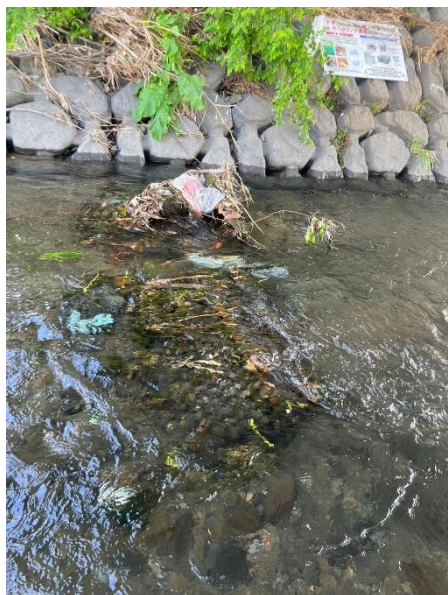
### 2-1 庵原川昭代橋付近

昭代橋の真下には石倉カゴが設置されている。しかし、2022 年 9 月に上陸した台風 15 号の影響で土砂とともにカゴごと流される、カゴ内が土砂で満たされ下半分が流れてきた土砂によって沈むなどの深刻な被害を受けていた。

ここでは設置済みの石倉カゴが一つ残っていたが、大部分が土砂に飲み込まれ回収に重機を要する状態であった。例年、モニタリングのために引き上げられたカゴには 30～40 匹ほどのウナギが見られるとのこと。

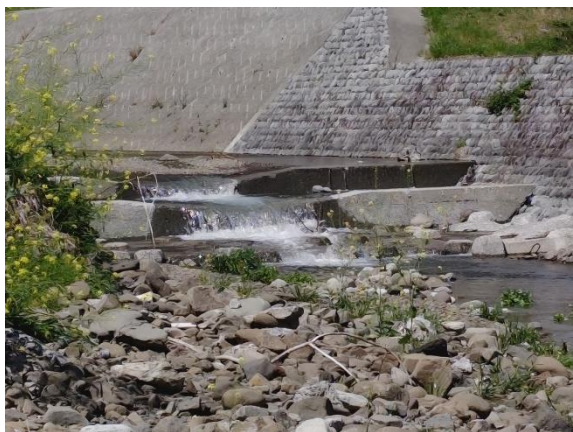
また、河川では魚たちが繁殖のために遡上をするが、工事により通り道が落差工（河川において流水の急な勾配を防ぐために設置される）しか無い箇所がある。

見学した昭代橋から 20m 程上流に進むと庵原川と山切川の上流地点庵原川と山切川の合流地点がある。合流地点付近の庵原川側の落差工があった。遡上してきた魚は、繁殖のためさらに上流を目指す。しかし、通り

道が落差工しかないため、トビウオのように水面から飛び出して落差工を超えてゆく。時期になるとこのような魚の遡上が風物詩のように取り上げられることがあるが、伏見氏曰く、「魚が水面から飛び出して遡上するのは本来異常行動である」とのことだった。

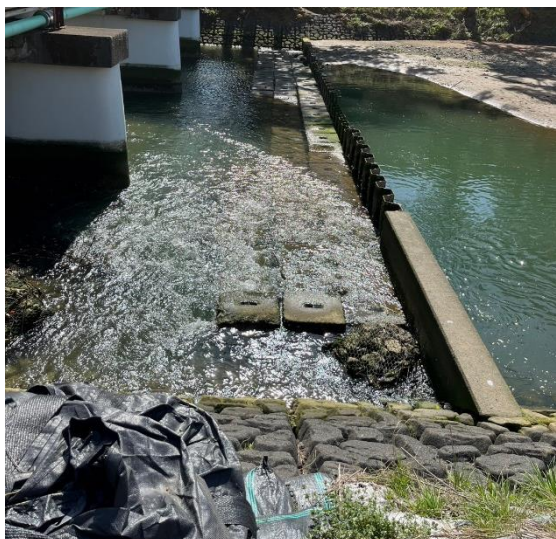
## 2-2 庵原川一葉橋付近

庵原川と河口をまたぐ一葉橋でも、他ポイントと同じく橋脚付近に石倉カゴが設置されていた様子が見られた。しかし、昭代橋橋脚に設置されていた石倉カゴと同様にカゴ全体がほとんど土砂に埋もれてしまっていた。さらに、施工されていた落差工が増水の影響で大きく損壊し、一部分が機能停止している状態であった。

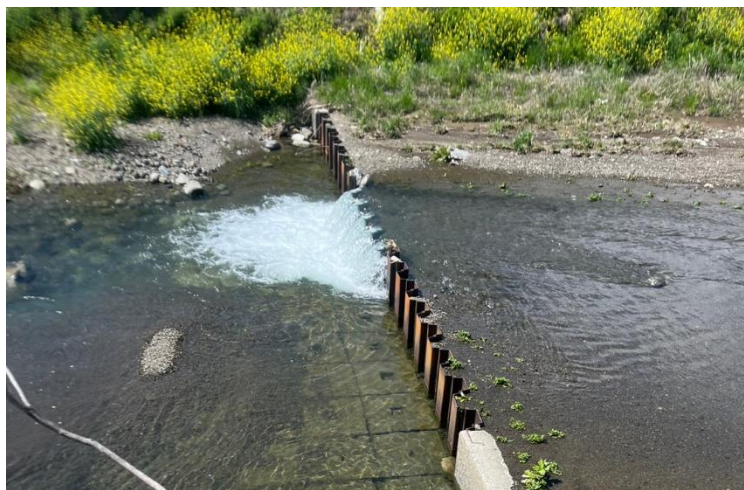
落差工下部に穴が開いてしまったのか、上から水が流れることなく下から水が溢れてきている様子が分かる。

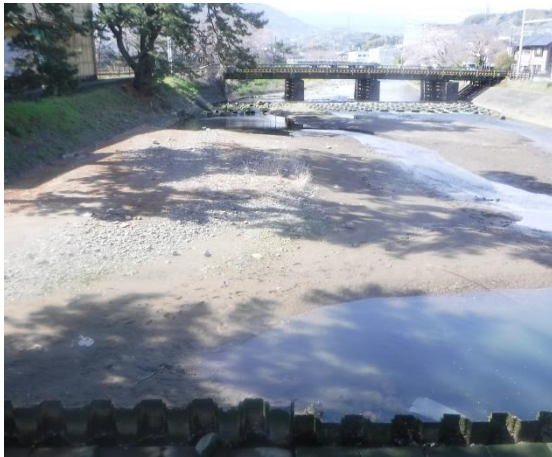
←正常な落差工

上記の内容に加えて、落差工が故障したことで水量調節の機能も失われ、上流側の水位が大きく下がっていた。

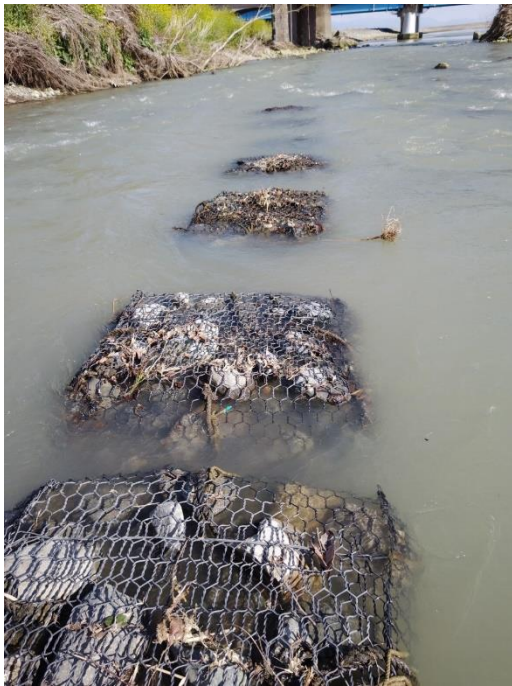
### 2-3 興津川河口浦安橋付近

上記の2か所と比較して最も川の幅が大きく、水深も深く流れが速い場所だった。こちらでも石倉カゴが川の流れに対して垂直にいくつか設置されており、伏見氏曰く「この石倉カゴは機能しているので、カゴを上げればウナギはちゃんと棲んでいるだろう」とのことだった。
